Instituto Politécnico de Tomar

**Estudo, conservação e restauro do conjunto azulejar da
antiga sacristia da Capela dos Terceiros da Igreja de São
Francisco de Leiria**

Relatório de estágio

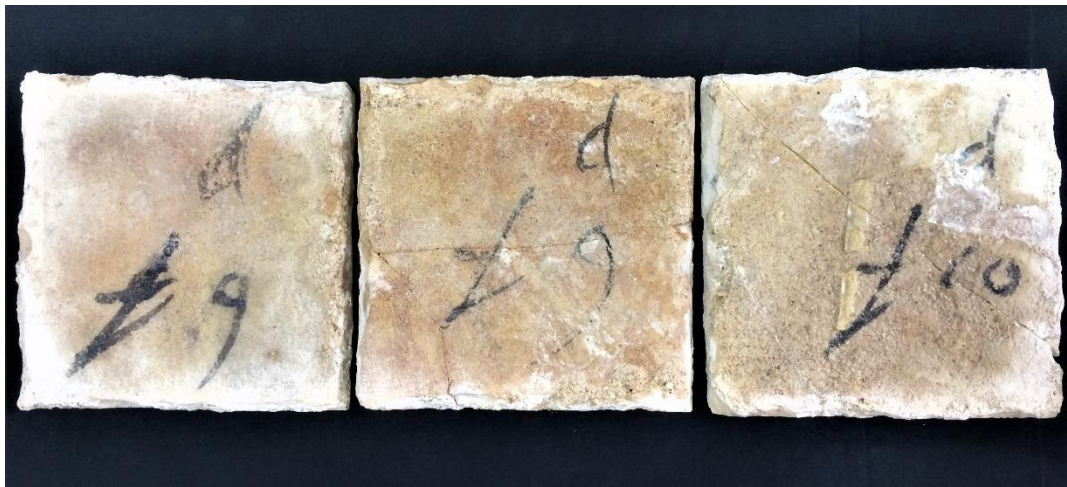
Nem o painel XI nem o painel XII apresentavam alterações ou falta de concordância nas marcações originais. Em contrapartida, o painel XIII apresentava já alguns erros de marcação e algumas confusões, nomeadamente a partir da zona onde existiu o elemento arquitetónico, numa leitura da esquerda para a direita. Ao observar a continuidade do desenho, percebeu-se que a coluna 20 corresponderia afinal à coluna 30, pelo que toda a marcação daí para frente estava uma coluna adiantada (Figura 36 e Figura 36). Existem ainda algumas marcações repetidas, associadas possivelmente a lapsos aleatórios.

Figura 35 - Repetição de marcações - Azulejo F9, Painel XIII.

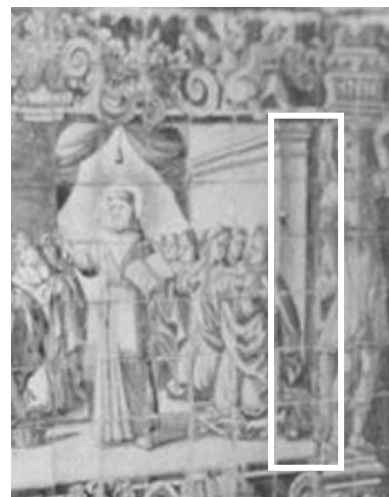
Figura 36 - Falta da última coluna figurada (pormenor, Painel XIII). Fotografia: SIPA.

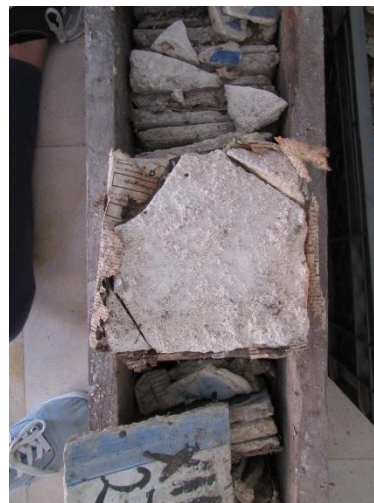
Figura 40 – Azulejo fraturado envolto em papel de jornal.

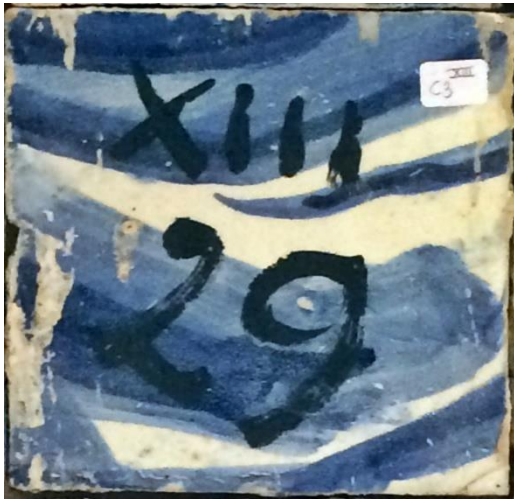
Figura 41 – Marcação a preto na face nobre; az. C3 P.XIII

As marcações da face nobre, apesar de não se considerarem como sujidade (não tendo, por isso, sido registadas nos mapeamentos gráficos), eram alterações que, apesar de propositadas, eram estranhas aos azulejos e foram retiradas no momento de limpeza, uma vez que já cumpriram o seu objectivo.

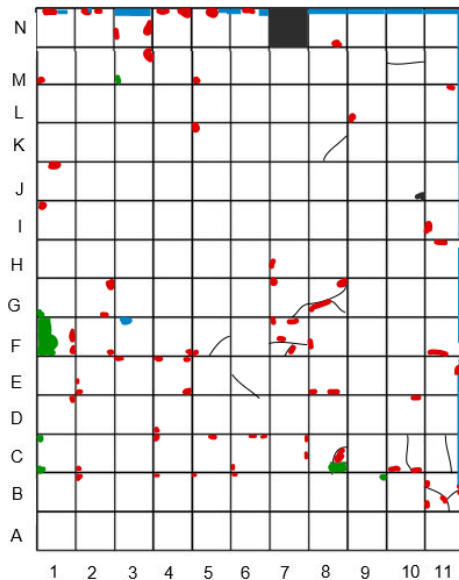
Figura 44 – Registo gráfico de alterações e patologias do Painel XI.

As principais alterações e patologias detetadas, nos três painéis, foram a sujidade generalizada (tanto depósito de poeiras, como restos de cal nos azulejos dos limites do painel, e as próprias marcações na face nobre), fraturas, lacunas volumétricas, lacunas de vidro e azulejos em falta. Ainda assim a discrepância do estado de conservação entre os painéis era considerável, constatando-se que os painéis XI (Figura 44) e XII (Figura 45) estavam num melhor estado de conservação em comparação com o painel XIII (Figura 46). De qualquer forma os danos e patologias são comuns nos três casos, pelo que serão descritos em conjunto, salvo exceções que assim o obriguem.

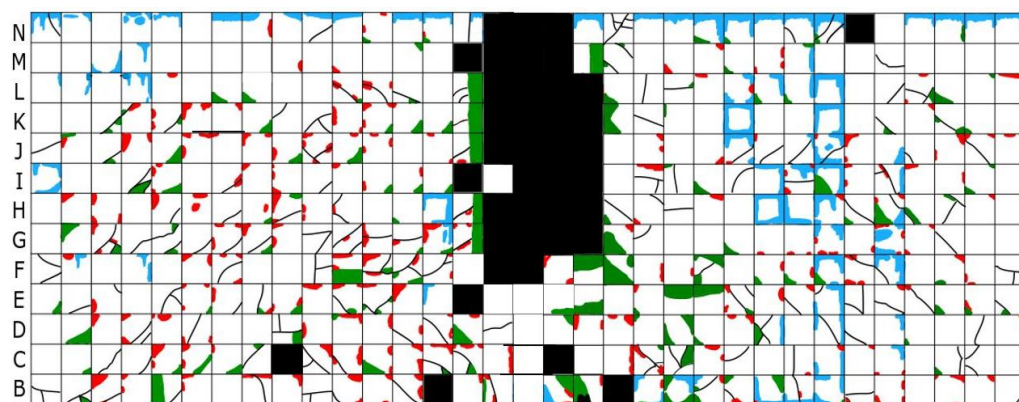
Figura 46 – Registo gráfico de alterações e patologias do painel XIII. (aplica-se a legenda dos painéis XI e XII.)

No primeiro apainelamento do painel XIII, era notório uma grande lacuna azulejar no centro do painel, o que rapidamente ajudou a perceber a sua localização original – a parede norte da antiga sacristia existe um elemento arquitetónico (lavabo) com dimensões similares à da lacuna⁴ (Figura 47). A localização de cada azulejo, principalmente na zona em volta do lavabo, não foi perceptível logo no primeiro apainelamento, uma vez que havia muitas trocas e ‘enganos’ nas respetivas marcações.

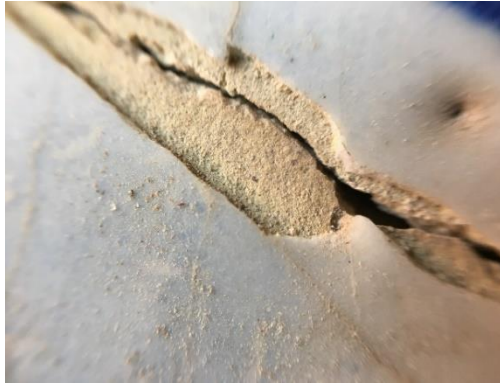
Figura 49 - Depósitos de poeiras em zonas de fratura.

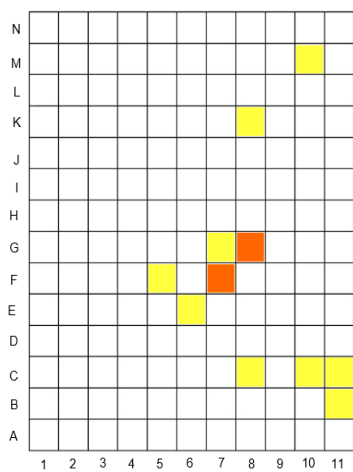
Figura 52 - Mapeamento gráfico: Número de fragmentos. Painel XI.

Atendendo às diferenças do estado de conservação entre painéis, nomeadamente no que diz respeito a este dano, foi elaborado um levantamento gráfico do número de fragmentos por peça azulejar (Figura 52, 52 e Figura 53). As diferenças encontradas podem ter origens distintas e deste modo é perceptível o maior impacto do levantamento num dos três painéis.

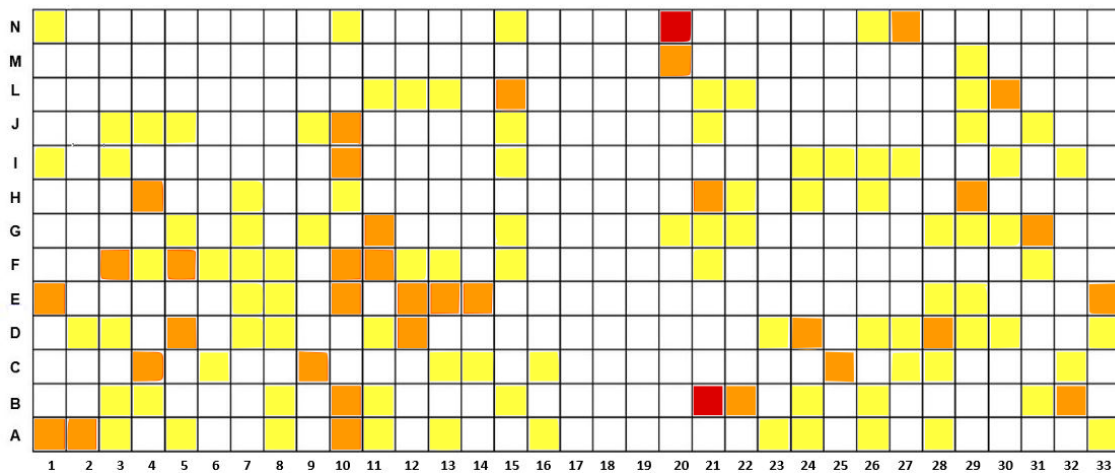
Figura 53 – Mapeamento gráfico: Número de fragmentos – Painel XII.

As fraturas surgem claramente com mais predominância no Painel XIII, associando-se, essencialmente, às seguintes causas: i.) A porosidade do corpo cerâmico assume-se aqui como uma fragilidade, que poderá também estar relacionada com os processos de fabrico (Brito, 2016). ii.) O levantamento dos azulejos da parede terá exercido bastante pressão sobre as peças, levando a fraturas imediatas, principalmente em zonas de maior aderência da argamassa de assentamento ao azulejo (Figura 55). Esta situação pode ainda estar relacionada com o facto de se tratar de uma parede que dá para o exterior e o resultado da percolação de água na parede pode contribuir para a dissolução e precipitação do carbonato de cálcio, e deste modo incrementar a ligação entre a chacota e a argamassa (Coroado & Gomes, 2005). Nos casos dos painéis XI e XII, a morfologia das fraturas tem um aspeto mais aleatório, contrariamente à grande parte das fraturas do painel XIII, em que é possível imaginar o modo de levantamento – a aresta inferior direita de cada peça azulejar terá sido o ponto de entrada de uma ferramenta como o escopro, e daí, as peças terem tido tendência a fraturar na diagonal (Figura 54). iii.) Por fim, sabendo que os azulejos não foram armazenados com toda a argamassa de assentamento que lhes estaria agregada, presume-se que algum trabalho de limpeza de tardoz possa ter causado algumas fraturas.

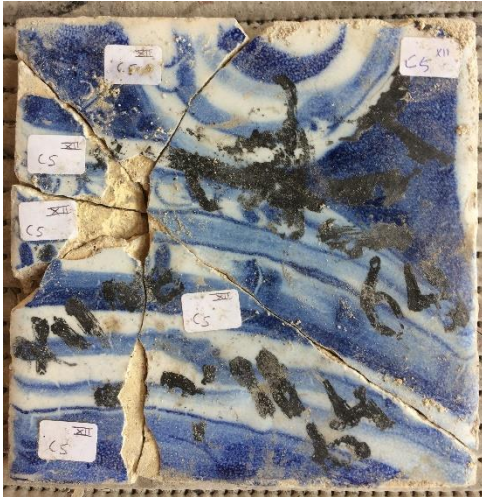
Figura 55 - Azulejo fraturado (6 fragmentos).

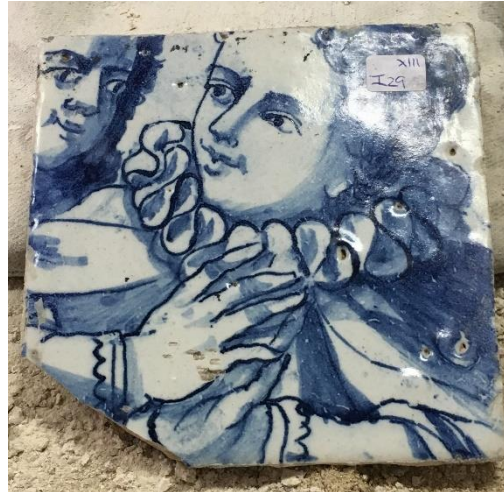
Figura 54 - Azulejo com fratura diagonal.

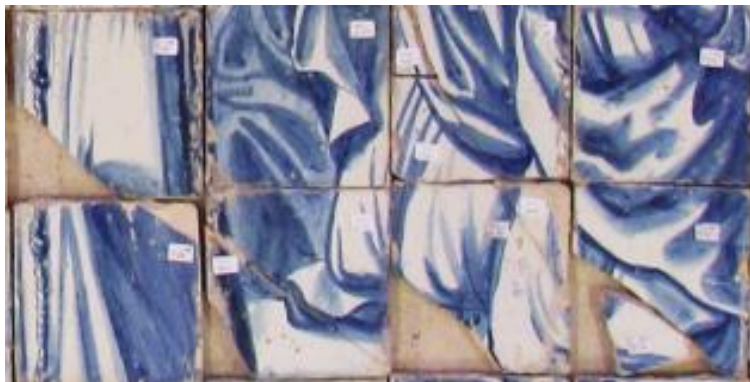
As lacunas volumétricas provêm de fraturas causadas pelos motivos acima descritos. O acesso a informação relacionada com o levantamento, e todo o seu historial ao longo dos anos, permite-nos ter uma visão bastante mais clara das causas de alterações e patologias. Neste caso, sabe-se que o levantamento dos azulejos terá correspondido a uma grande empreitada, pelo que se percebe que durante os trabalhos vários fragmentos se terão perdido, e confundido com entulho de obra. Um olhar atento sobre os mapeamentos gráficos de danos e patologias, revela que a maioria das lacunas volumétricas correspondem a fraturas também elas derivadas do modo de levantamento (Figura 56).

Figura 56 - Zona de maior incidência de lacunas volumétricas (Painel XIII).

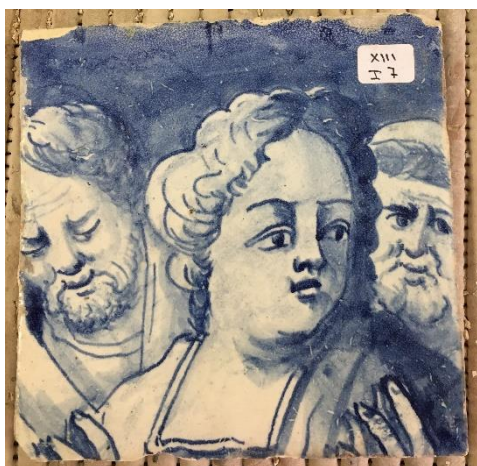
Figura 57 - Lacunas de vidrado - aresta superior.

Confrontando o conhecimento genérico do processo de destacamento de vidrado com o estado de conservação dos painéis, percebe-se que possivelmente existiram problemas de infiltrações e/ou humidade no edifício provavelmente provenientes do solo, já que é mais notória a falta da camada vítrea nas zonas inferiores tanto do painel XII como do painel XIII.

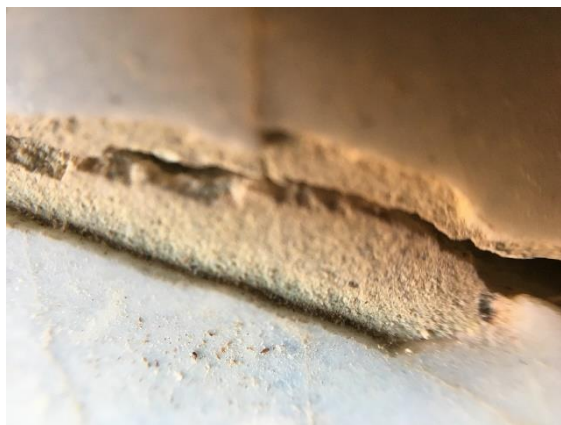
Figura 58 - Lacuna de vidrado em zona de fratura.

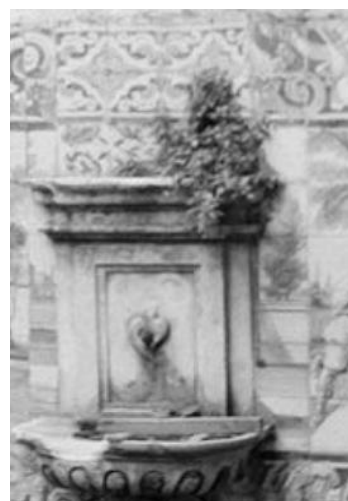
Figura 59 - Painel XIII - Azulejos de padrão não pertencentes ao conjunto. Fotografia: http://www.monumentos.gov.pt/Site/APP_PagesUser/SIPA.aspx?id=3326 consultado a 19 de abril de 2019.
